| LVM N.º 01/26 | LAUDO DE VISTORIA MECÂNICA | Cristiano R. Basso Eng. Mecânico |

| DADOS DO VEÍCULO | | | | | |
|---|---|---|---|---|---|
| Marca | M. Benz Van | Modelo | S. 417 extra longa A3 | Renavan | 01377096995 |
| Placa | JCM2C91 | Chassi | 8AC907855RE231502 | Ano/Mod | 2023/2024 |

MB Sprinter – falha sistema de alimentação de combustível

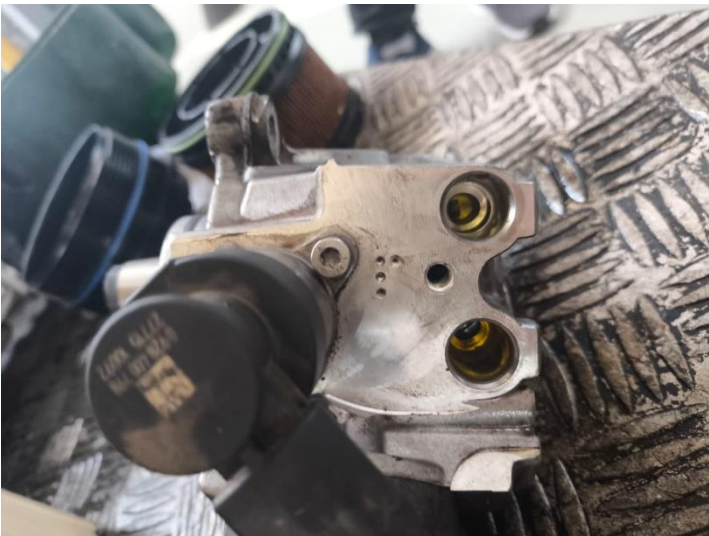
| BOMBA DE ALTA | DEFEITO |

| BOMBA DE ALTA | DEFEITO |
|---|--|
| | <ul style="list-style-type: none"> - Bomba de alta tem indícios de ter trabalhado a seco (falta de combustível passando pela bomba). Obs. O combustível é o responsável pela lubrificação da bomba de alta. - Presença de limalhas na bomba de alta. |

| PEÇAS | Quant. |
|--|---|
| Bomba de alta pressão (bomba de combustível) | 01 |

| SERVIÇOS | Quant. |
|--|---|
| Remover e instalar bomba de alta | 01 |

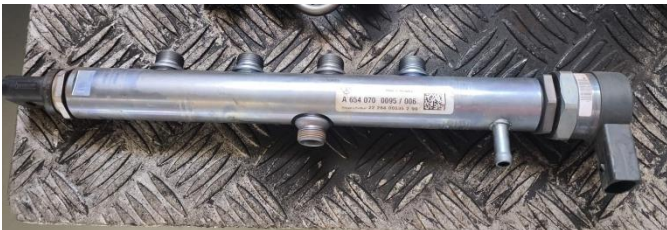
| DISTRIBUIDOR DE COMBUSTÍVEL | DEFEITO |

| DISTRIBUIDOR DE COMBUSTÍVEL | DEFEITO |
|---|---|
| | <ul style="list-style-type: none"> - Possível presença de limalhas (impurezas) dentro da flauta. |

| PEÇAS | Quant. |
|--|---|
| Distribuidor de combustível (flauta) | 01 |

| SERVIÇOS | Quant. |
|--|---|
| Remover e instalar o Rail | 01 |

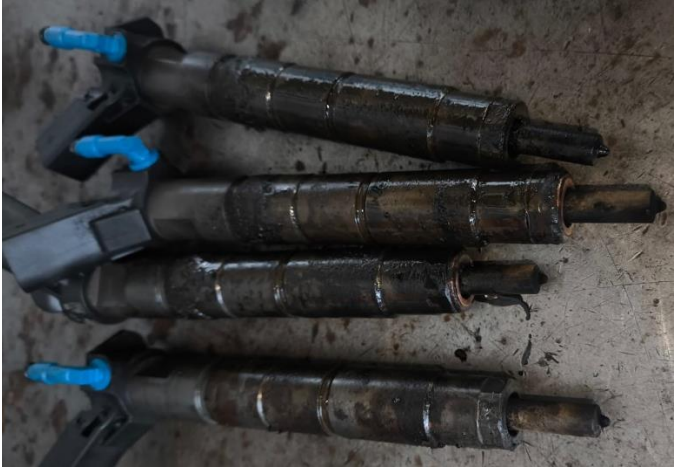
| UNIDADES INJETORAS | DEFEITO |

| UNIDADES INJETORAS | DEFEITO |
|---|--|
| | <ul style="list-style-type: none"> - Unidades injetoras com grande concentração de carvão na região de explosão. - Ponteiros dos injetores bem sujas. - Possível presença de limalhas oriundas da bomba de alta nas unidades injetoras. |

| PEÇAS | Quant. |
|--|---|
| Porta injetor common rail (unidade injetora) | 04 |

| SERVIÇOS | Quant. |
|--|---|
| Substituir injetores | 04 |

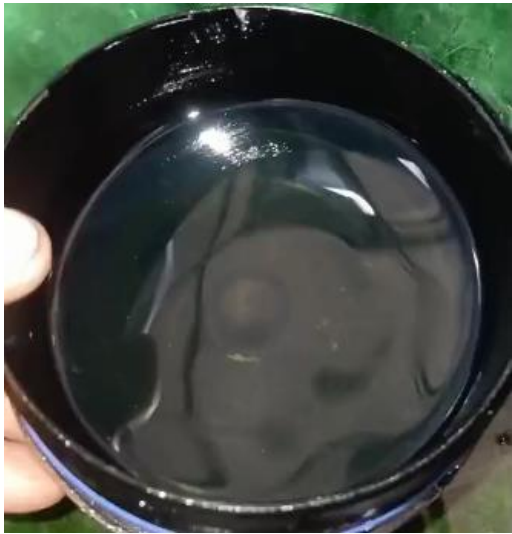
| RESERVATÓRIO FILTRO DE COMBUSTÍVEL | DEFEITO |

| RESERVATÓRIO FILTRO DE COMBUSTÍVEL | DEFEITO |
|---|--|
| | <ul style="list-style-type: none"> - Reservatório de contenção do filtro de combustível com presença de pedaços de metal. |

Conclui-se que a Van Mercedes Benz 417 CDI Sprinter Micro apresentou entupimento no sistema de alimentação de combustível, possivelmente por depósito ou formação de borra no tanque de combustível.

Recomendo a substituição do filtro de combustível mais frequente (com menos quilometragem).
